Le problème des vilebrequins sur la Mazda MX5 MK1 1.6 (1989 à 1991)

Par Lance Schall

Source originale : <http://www.miata.net/garage/crankshaft.html>

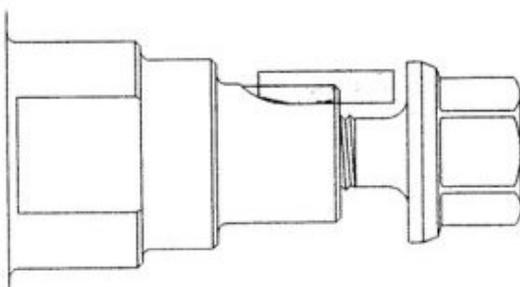
« Nez court »

Faible surface d'appui de la vis + 4 aérations dans la poulie d'accessoires

« Gros nez »

Importante surface d'appui de la vis + 8 aérations dans la poulie d'accessoires

Figure 1 - Vue en coupe du nez de vilebrequin sans la poulie crantée. Notez l'engagement incomplet de la clavette dans la rainure, dû à la longueur insuffisante du nez. La surface d'engagement de la clavette dans la rainure est ici de 28,99 mm².

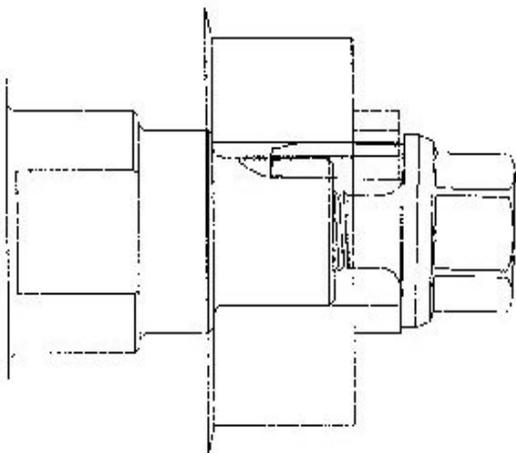
Typiquement, la clavette se met à entamer la rainure dans le nez du vilebrequin. A priori, les rainures de clavette endommagées ne sont pas réparables. Dans d'autre cas, la vis de la poulie crantée refuse de rester fermement serrée dans le filetage du vilebrequin. Une cause évidente est un couple de serrage insuffisant lors de l'assemblage. Un autre cas de figure, moins intuitif, est un couple de serrage trop important qui peut perturber la vis et qui causera à terme un relâchement de l'assemblage. Dans d'autres cas, l'insertion de la clavette à l'envers provoque un ajustage sur serrage (figure 2). Ce mauvais montage stresse la tête de la vis, ce qui peut aussi provoquer la casse. Un mauvais alignement peut également causer un déséquilibre destructif qui peut aller jusqu'à casser le vilebrequin. Je dois préciser que, faute d'attention, la clavette peut s'adapter dans une mauvaise position sans qu'on ne le remarque, et sans que le problème ne soit détectable sur le moment. Enfin, il est possible qu'une mauvaise tension des courroies d'accessoires (alternateur, direction assistée, climatisation) puisse fatiguer le nez de vilebrequin. Nous avons examiné de très près une demi-douzaine de vilebrequins cassés, et il est souvent impossible de déterminer quelle est la pièce qui a cassé la première dans le montage.

Figure 2 - Avec le chanfrein de la clavette incorrectement positionné, celle-ci se retrouve forcée de dépasser légèrement hors de la poulie crantée. Dans ce cas, la vis de poulie ne porte pas correctement et se retrouve tordue. Ce montage ne survivra pas bien longtemps.

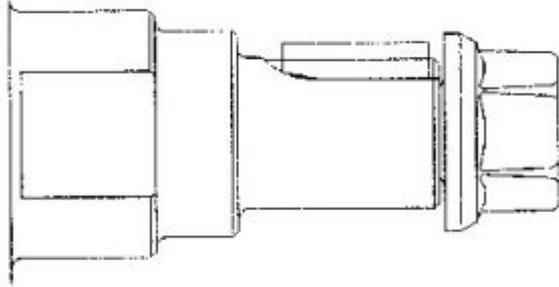
Figure 3 - Une solution intermédiaire fut adoptée en installant un vilebrequin à nez plus long. Ici, la clavette repose sur toute sa longueur dans la rainure. Sa surface d'engagement est doublée : 56,12 mm². Le nez plus long permet aussi d'éviter à la clavette de se déplacer dans la rainure. Si on l'insère à l'envers, elle sort largement du nez du vilebrequin, ce qui rend l'erreur de montage visuellement décelable bien avant d'en venir au serrage de la vis de poulie.

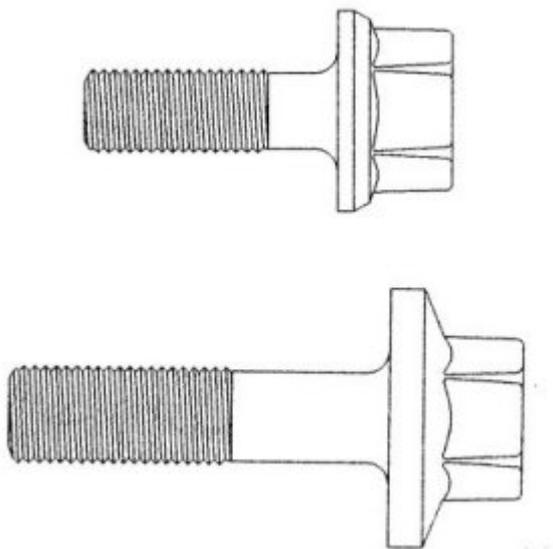
Je suis moi-même étonné à l'idée que quiconque puisse nourrir des soupçons à ce sujet. Je possède le manuel technique pour toutes les Miata, année par année, dont 2 pour 1990. J'ai aussi 4 vilebrequins de MX5 sur mon bureau. Tout est parfaitement clair : en 1990, le couple de serrage est de 108-118 Nm. En 1992 et plus, le vilebrequin plus gros a besoin de 157-166 Nm. En 1991, le manuel indique ces deux valeurs de couples à différents endroits, sans expliquer le pourquoi de cette situation. Mais à présent vous le savez : poulie à 4 aérations, 108-118 Nm ; poulie à 8 aérations, 157-166 Nm. La vis qui nécessite le couple de 157-166 Nm est considérablement plus grosse que celle ne nécessitant que 114 Nm. (figure 4)

Figure 4 - En haut, la vis originale d'une longueur de 5,334 cm et d'un diamètre de 1,087 cm. En bas, la grosse vis a une longueur de 7,366 cm conçue pour la génération suivante de vilebrequin. Son diamètre a été augmenté à 1,287 cm. Cela peut paraître ridicule comme ça mais cela représente une progression de 40%.

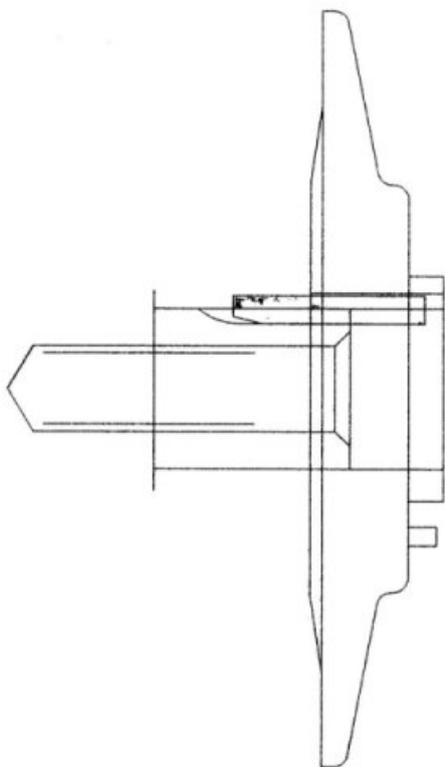
Figure 5 - Nouvelle conception de vilebrequin doté d'un nez à diamètre augmenté. Observez les différences avec l'original. Notez l'addition d'une « poulie maîtresse ».

En outre, point très important, le vilebrequin à nez court utilise la poulie crantée comme un élément de structure : celle-ci est maintenue au bout du vilebrequin par la vis, les poulies d'accessoires (une en V et un en serpentin) sont vissées sur la poulie crantée. Par conséquent, cette poulie, en plus de son boulot qui consiste à entraîner la courroie de distribution, doit également supporter les forces de tensions et de rotations des courroies d'accessoires. Après l'introduction du vilebrequin à gros nez, la poulie crantée n'a plus qu'une seule fonction : entraîner la courroie de distribution. Mazda a inséré dans cette conception une pièce supplémentaire appelée « poulie maîtresse » (figure 5).

La poulie maîtresse est un solide moyeu en fonte qui forme une bride de support sur l'avant du vilebrequin, sur lequel elle est vissée. La poulie crantée est vissée à l'arrière de la poulie maîtresse et les poulies d'accessoires sont vissées à l'avant de la poulie maîtresse.
